Affaire: IR 29xxx

Rapport de Synthèse

***Etude de renforcement sur la RDxxx – Traverse d’agglomération –
AAAAAAAAAA (xx)***

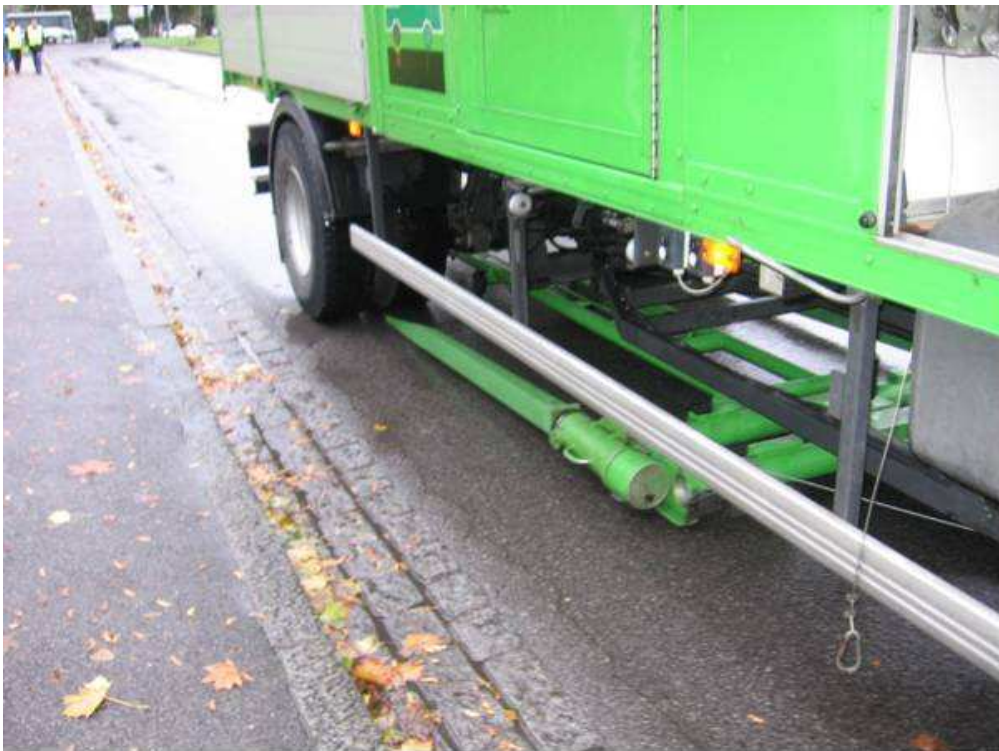
Défectographe LACROIX

La mesure de la Déflexion a été effectuée au moyen d'un *Défectographe LACROIX*

La restitution des mesures se fait tous les 4 mètres environ, sur les deux bandes de roulement gauche et droit, appelées traditionnellement « axe » et « rive ».

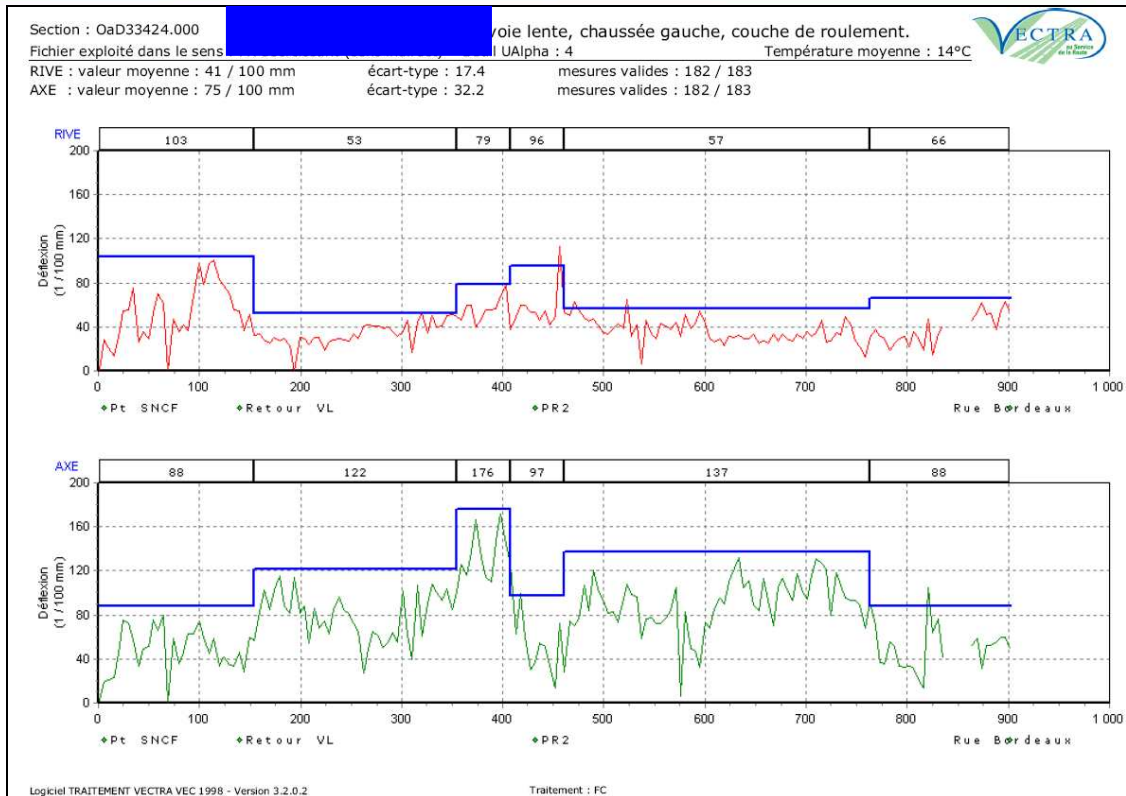
Les mesures de déflexion font l'objet d'un découpage en zones homogènes. Sur chaque zone sont fournies moyenne et écart-type des mesures. La déflexion caractéristique d'une zone homogène est la moyenne sur la zone augmentée de 2 écarts-type ($m+2\sigma$).

Les relevés détaillés figurent en annexe ; un exemple est donné ici.

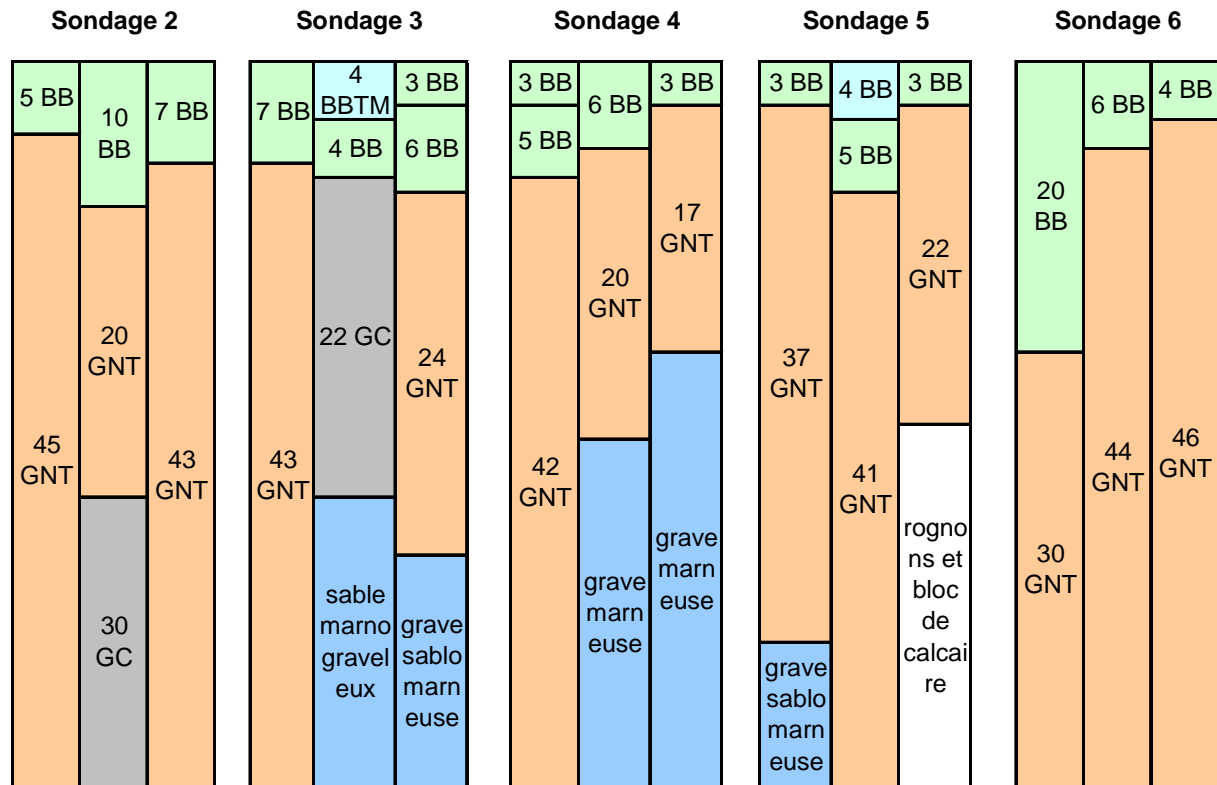
Synthèse des sondages

Dix-huit sondages ont été réalisés sur la chaussée concernée. Afin d'obtenir une bonne connaissance de la structure de la chaussée, en six endroits distincts de la chaussée, trois sondages ont été réalisés (un en axe, un en rive droite et autre en rive gauche).

Les sondages montrent que le sol est très humide et présente une faible portance.

GNT : Grave Non Traitée ; BB : Béton Bitumineux

Les résultats bruts des sondages sont surprenants en raison de grandes différences de structures sur une même section. Sur le sondage SC3-T3, par exemple on observe une couche de grave ciment en axe, alors qu'il n'y a rien en rive droite et gauche. Ou alors, 20 cm de Béton Bitumineux en rive gauche alors qu'en axe et rive droite, il n'y a respectivement que 6 cm et 4 cm de béton bitumineux.

Au vu des coupes, il est très vraisemblable qu'une partie de ce qui est noté GNT soit de la grave traitée désagrégée.

On constate que l'indice de gel de référence ne peut être atteint. Cela est principalement dû à la qualité du sol. En effet, il est très sensible au gel en raison de l'humidité. Pour pouvoir se rapprocher de l'indice de référence, il est **indispensable de prévoir un drainage** de toute la section. Cependant, dans tous les cas l'indice admissible dépasse la valeur de l'hiver non exceptionnel.

En raison de la faible qualité du sol, et de la protection au gel qui n'est assurée que de façon très juste (barrière de dégel théorique à 18 t au lieu de 19 t) il est impératif, à notre avis, de prévoir un drainage complet de la chaussée.
